INTERVENTO RESTAURO DEL DIPINTO "CROCISSIONE" DI DONATO  
MONTORFANO E DEI DIPINTI MURALI DELLA PARETE  
OVEST E DELLA VOLTA DEL REFETTORIO DI SANTA  
MARIA DELLE GRAZIE

OGGETTO **INDAGINI PRELIMINARI  
E RICERCHE**

FINALITA' **Progetto Definitivo**

### La Crocifissione di Donato Montorfano – Parte prima

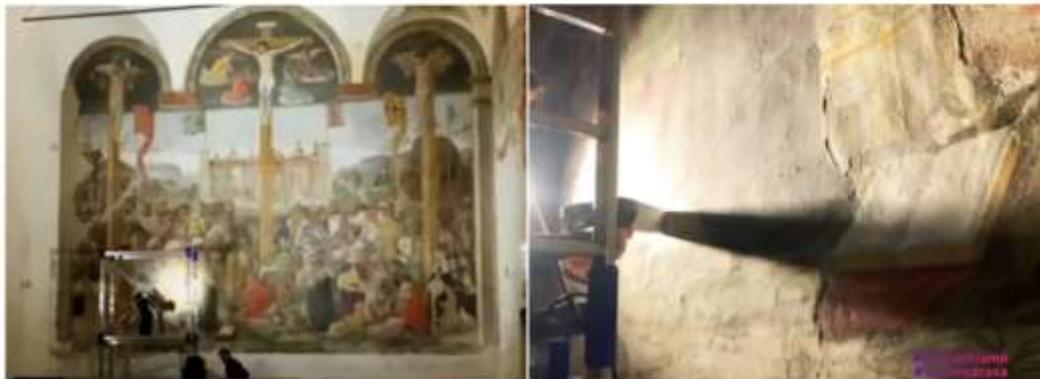
**Figura 1.** Area interessata dalla prima campagna di misura non invasiva. A destra dettaglio dell'analisi mediante fluorescenza di raggi X.

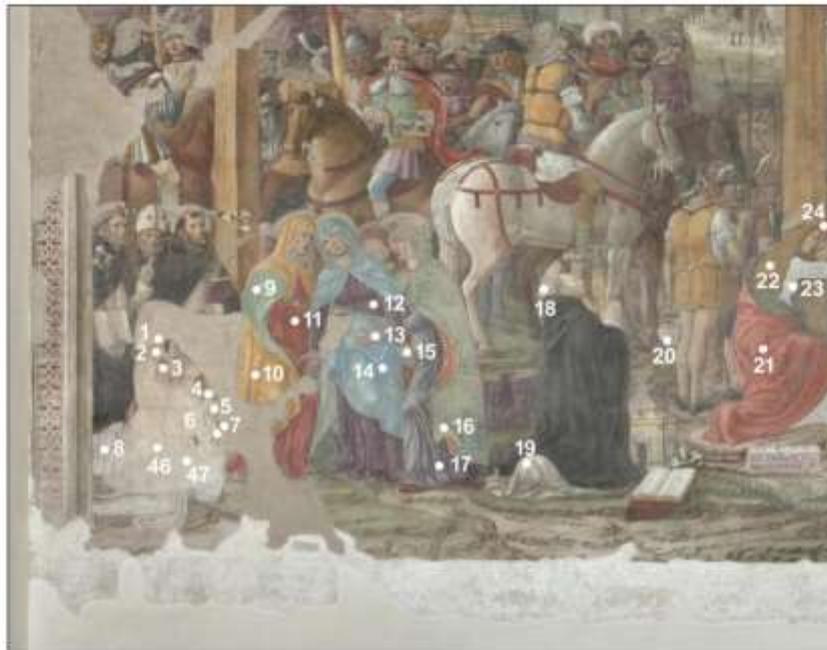
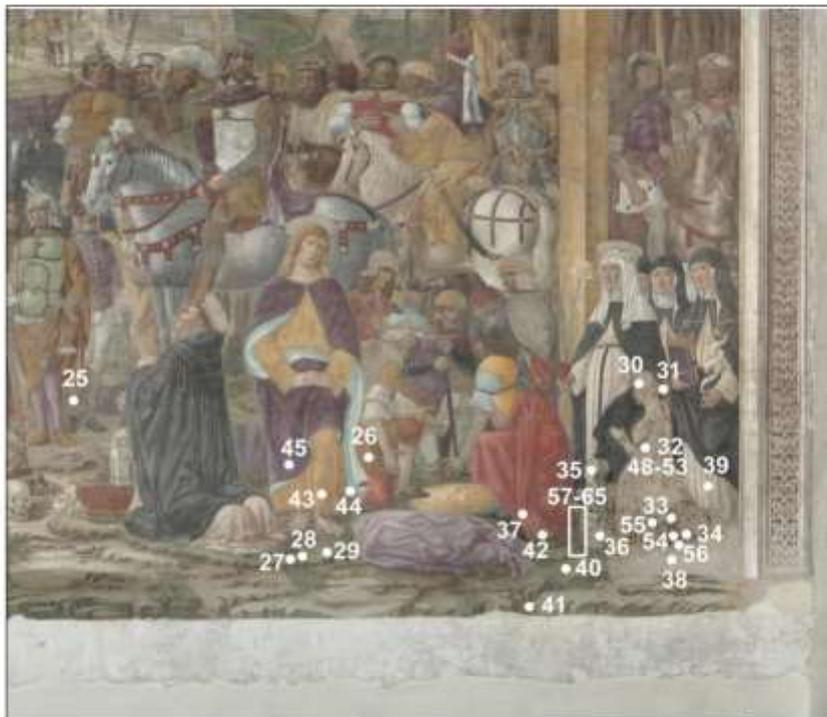
**Figura 2.** Ubicazione dei punti analizzati durante entrambe le campagne di misure.

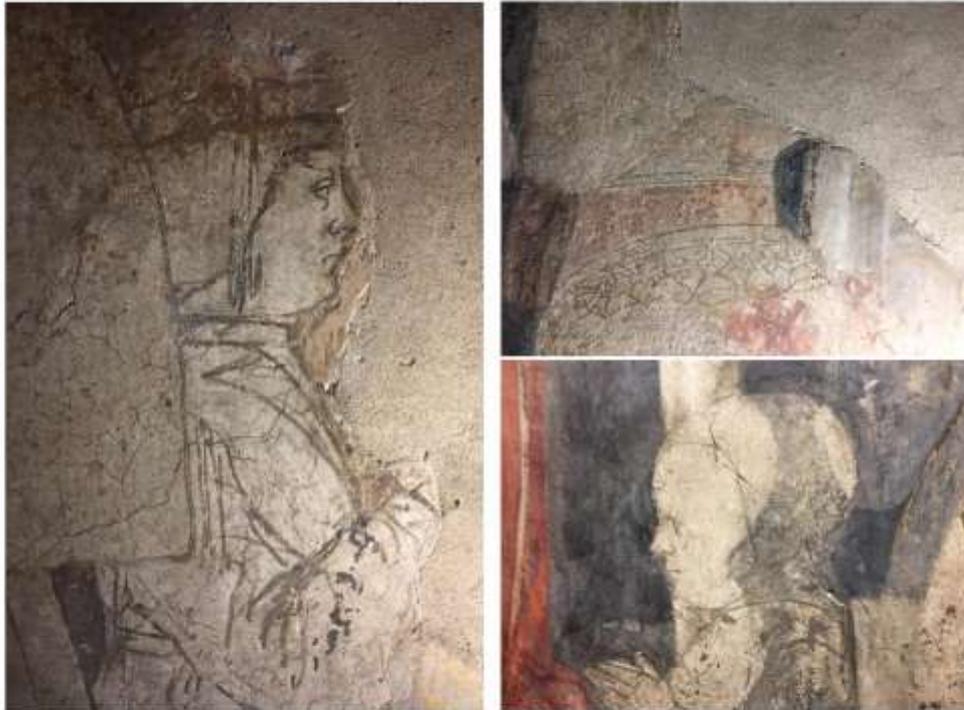
La preponderanza dell'elemento piombo (Pb) nelle porzioni laterali, ascrivibili alle campiture attribuite all'opera di Leonardo, è da ricondurre alla tecnica pittorica impiegata. Si tratta verosimilmente di una stesura di colori a secco, che ha richiesto l'uso di biacca come pigmento bianco disperdente, ma anche come strato di preparazione per la stesura di colori in miscela con leganti di natura organica. In queste aree, ove i residui di pellicola pittorica sono assai scarsi, le misure XRF hanno rilevato la presenza di altri elementi quali calcio (Ca), mercurio (Hg), ferro (Fe), manganese (Mn), rame (Cu), argento (Ag) ed oro (Au). Se per il calcio è possibile ipotizzare una risposta da parte dell'intonaco sottostante, dagli altri elementi possiamo ricavare indicazioni circa i materiali impiegati nella tavolozza pittorica. Nei lacerti di policromia rossa individuati nella porzione di sinistra (Figura 3), l'elemento cromoforo appare essere il mercurio, da ricondurre all'uso di vermiglione, mentre nei lacerti di *incarnato* prevale la risposta dell'elemento ferro sempre in copresenza con manganese che permette di ipotizzare l'uso di terre (terra di Siena o terra d'ombra). Anche nelle figure nella porzione di destra del dipinto si riscontra la presenza di mercurio e di ferro nelle aree di colore rosso o negli incarnati senza però un'univoca correlazione tra cromoforo e parte raffigurata: in corrispondenza dell'incarnato del volto di Francesco (M 35) (Figura 3) e del lacerto di colore rosso dell'abito di Beatrice (M 48) si rileva presenza di ferro mentre nel volto di Beatrice (M 30) si riscontra la presenza di mercurio (Figura 4).

**Figura 3.** *A sinistra:* dettaglio della figura di Massimiliano, primogenito di Ludovico. Punti di misura M5 (guancia - incarnato), M 4 (piega del braccio – rosso). *A destra:* IN ALTO dettaglio della figura di Ludovico, punti di misura M1 (guancia - incarnato) e M2 (colletto dell'abito – rosso); IN BASSO: dettaglio della figura di Francesco, secondogenito di Ludovico, punta di misura M35 (guancia - incarnato).

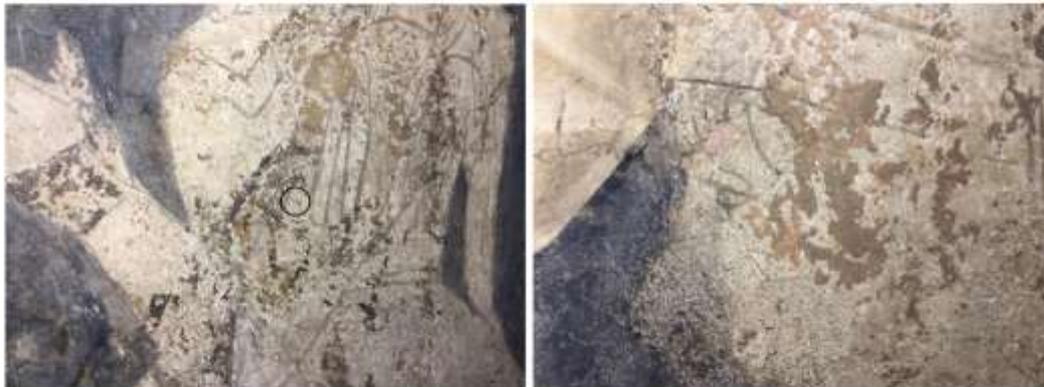
**Figura 4.** *Dettagli della figura di Beatrice. A sinistra:* manica dell'abito, punto di misura M48 (area rossa indicata con cerchio nero). *A destra:* volto, punto di misura M30 (incarnato).

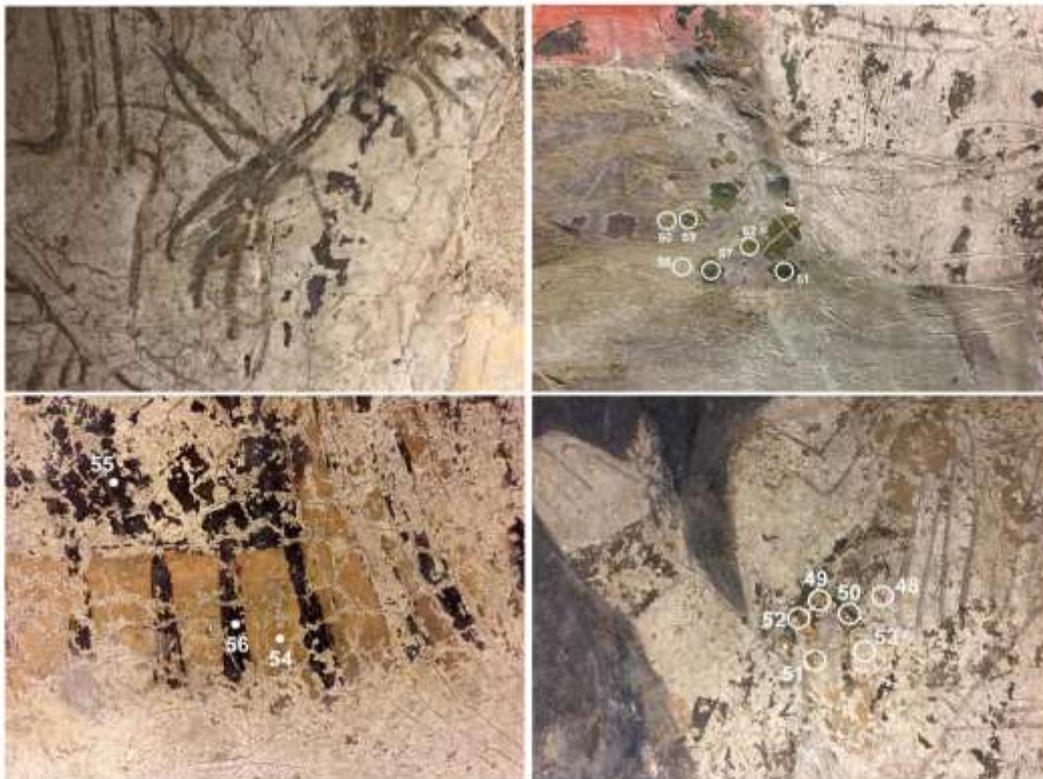
Per quanto riguarda la presenza dell'elemento rame diverse sono le risultanze che interessano il lato sinistro e destro del dipinto (Figura 5). In corrispondenza del braccio di Massimiliano (lato sinistro del dipinto), la presenza di rame è stata riscontrata nei lacerti scuri che, ad una prima osservazione macroscopica, sembrano potersi attribuire a residui di una lamina metallica. Nel caso invece della porzione di destra del dipinto, il rame si riscontra in corrispondenza di residui di lamine metalliche presenti sull'abito di Beatrice ed in corrispondenza di lacerti di colore verde ascrivibili alla raffigurazione del cuscino su cui è appoggiata la figura di Francesco.

**Figura 5.** Dettagli delle campiture in cui è stata registrata la presenza di rame. *In alto:* a sinistra punto di misura M7 (residui lamina metallica sul lato sinistro del dipinto); a destra punti di misura sul cuscino verde di Francesco (lato destro del dipinto). *In basso* punti di misura registrati su porzioni differenti dell'abito di Beatrice (lato destro del dipinto).

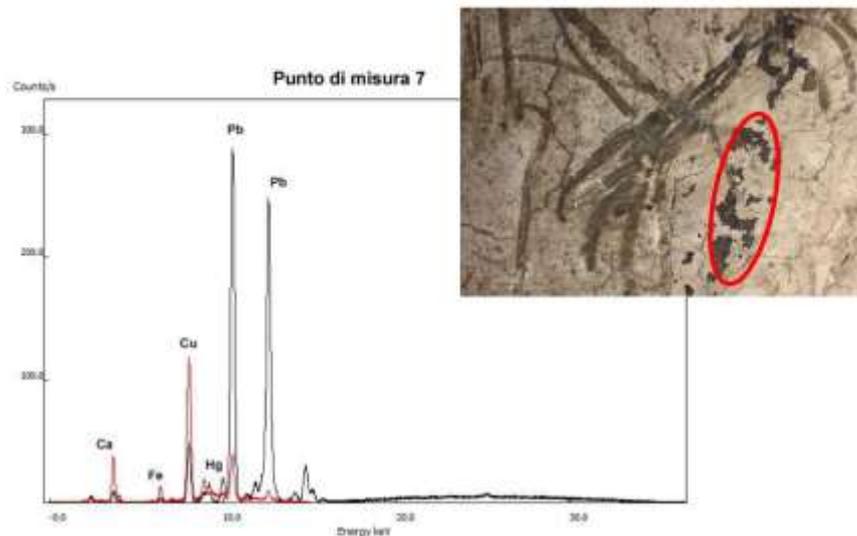
Il rapporto tra i conteggi per secondo (cps) degli elementi rame e piombo consente di fare alcune considerazioni. In corrispondenza del punto di misura M7 (lato sinistro del dipinto – Figura 6) è possibile ipotizzare l'uso di rame metallico data la risposta dell'elemento in confronto a quella del piombo (M7:  $Cu_{cps}/Pb_{cps} = 0,4$ ). Nella porzione a destra del dipinto, in corrispondenza della figura di Beatrice la presenza del rame è decisamente più modesta (M54 e M55:  $Cu_{cps}/Pb_{cps} = 0,05$ ) ed è imprescindibile dalla presenza di oro, argento o di entrambi (dalla Figura 7 alla Figura 9). Nel caso invece del cuscino di Francesco (Figura 10 e Figura 11) il rame risulta molto abbondante e sempre/solo in presenza di oro (M63:  $Cu_{cps}/Pb_{cps} = 0,61$ ). Le immagini acquisite al microscopio rivelano infatti una lamina d'oro al di sotto di una colorazione verde che, occasionalmente, risulta essere anche molto intensa. Si può ipotizzare pertanto l'impiego di un pigmento a base di rame steso al di sopra della lamina d'oro.

**Figura 6.** Spettro XRF registrato in corrispondenza del punto di misura M7 (area di misura indicata dall'ovale rosso): residui lamina metallica sul lato sinistro del dipinto. Si osserva la presenza di elementi quali piombo (Pb -abbondante), rame (Cu) e mercurio (Hg).

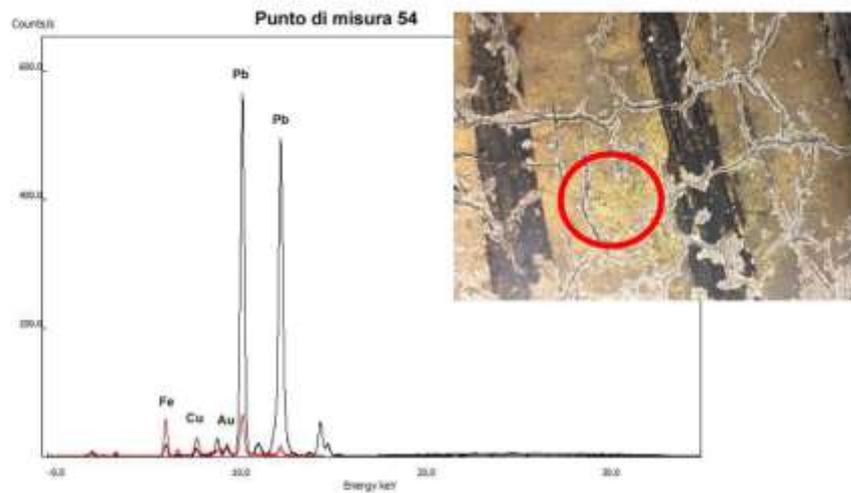
**Figura 7.** Spettro XRF registrato in corrispondenza del punto di misura M54: area con doratura (immagine in alto a dx). Si osserva la presenza di elementi quali piombo (Pb - abbondante), oro (Au), rame (Cu) e ferro (Fe). Nel cerchio rosso l'area indagata

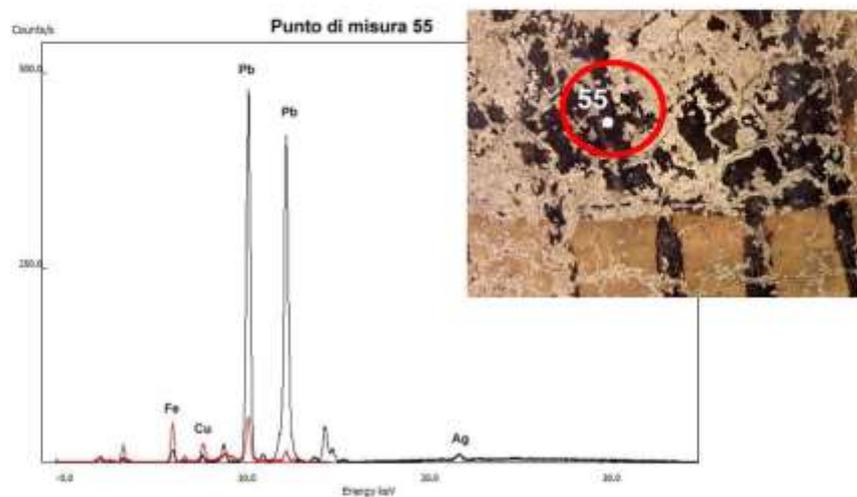
**Figura 8.** Spettro XRF registrato in corrispondenza del punto di misura M55: area scura (immagine in alto a dx). Si osserva la presenza di elementi quali piombo (Pb - abbondante), argento (Ag), rame (Cu) e ferro (Fe). Nel cerchio rosso l'area indagata

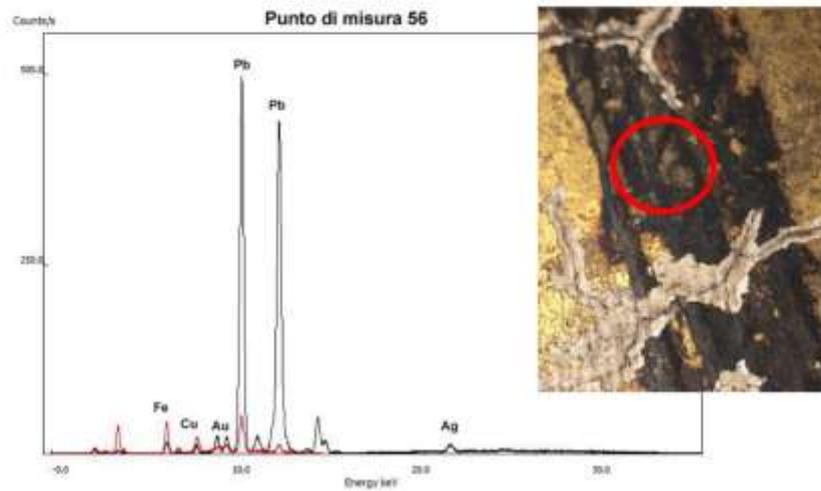
**Figura 9.** Spettro XRF registrato in corrispondenza del punto di misura M56: area scura (immagine a dx). Si osserva la presenza di elementi quali piombo (Pb - abbondante), oro (Au), argento (Ag), rame (Cu) e ferro (Fe). Nel cerchio rosso l'area indagata

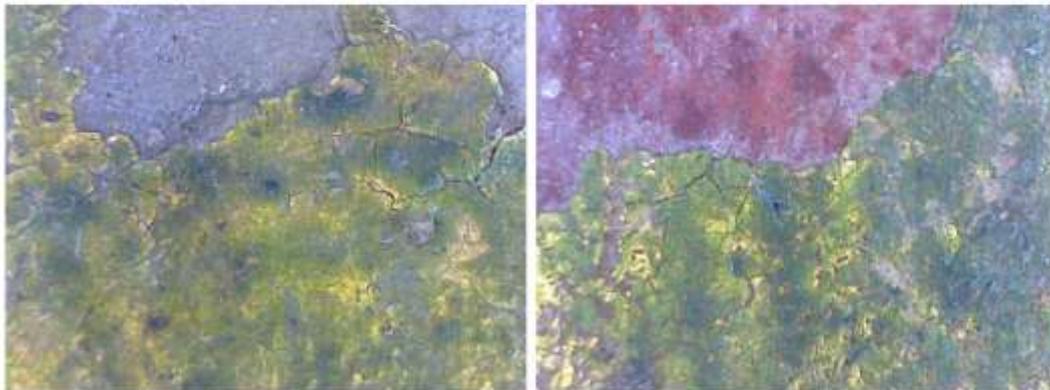
**Figura 10.** Dettagli dei lacerti del cuscino verde di Francesco osservati mediante microscopia di cantiere. Nell'immagine a destra si identifica, al di sotto della pellicola pittorica attribuita all'opera di Leonardo, la superficie pittorica di colore rosso riconducibile all'affresco di Montorfano.

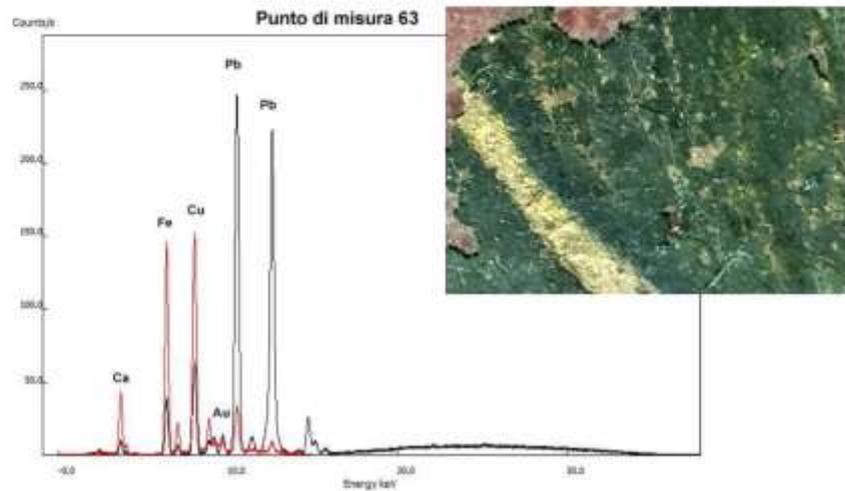
**Figura 11.** Spettro XRF registrato in corrispondenza del punto di misura M63: area verde scuro (immagine a dx). Si osserva la presenza di elementi quali piombo (Pb - abbondante), rame (Cu), ferro (Fe) ed oro (Au).

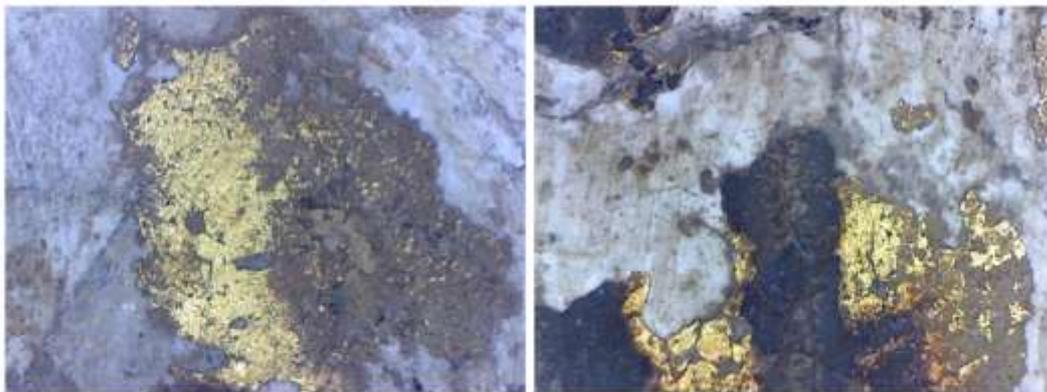
La presenza di oro ed argento in corrispondenza dell'abito di Beatrice, lascia intendere una particolare ricchezza nella realizzazione della veste. I due metalli si riscontrano rispettivamente nelle aree scure ed in quelle giallo/oro, spesso in copresenza permettendo di ipotizzare una successione stratigrafica (Figura 12).

**Figura 12.** Dettagli delle decorazioni dell'abito di Beatrice osservati mediante microscopio di cantiere.

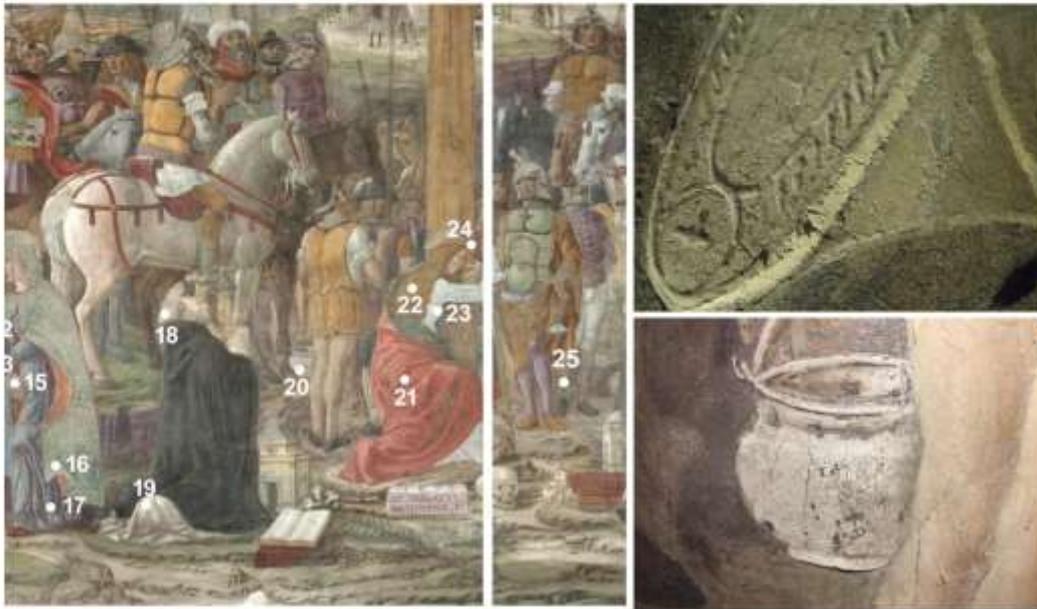
**Figura 13.** A sinistra area di indagine con indicazione dei punti di misura, a destra due dettagli di porzioni del dipinto in 3D: in alto M18, in basso M20.

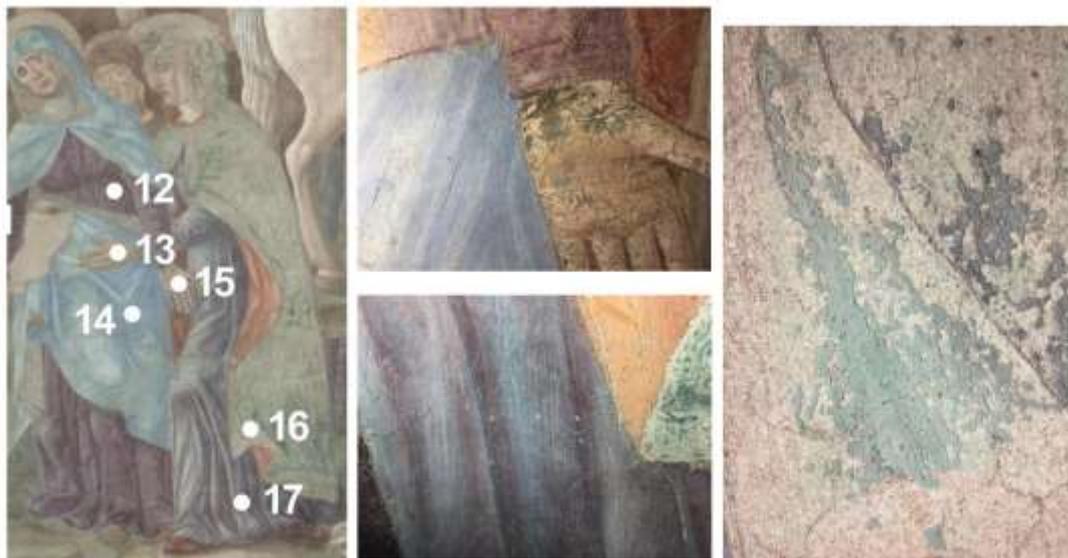
verdastra dell'abito della figura femminile vicino alla Vergine (punto di misura M16) sia stata ottenuta miscelando azzurrite con il pigmento giallo a base di piombo e stagno indicato in precedenza.

**Figura 14.** A sinistra area di indagine con indicazione dei punti di misura, in centro: M14 (alto), M17 (basso), a destra M16.
