LATO SETTENTRIONALE DARSENA

ROCCA SCALIGERA

STUDIO CHIMICO-STRATIGRAFICO,

BIOLOGICO E PETROGRAFICO

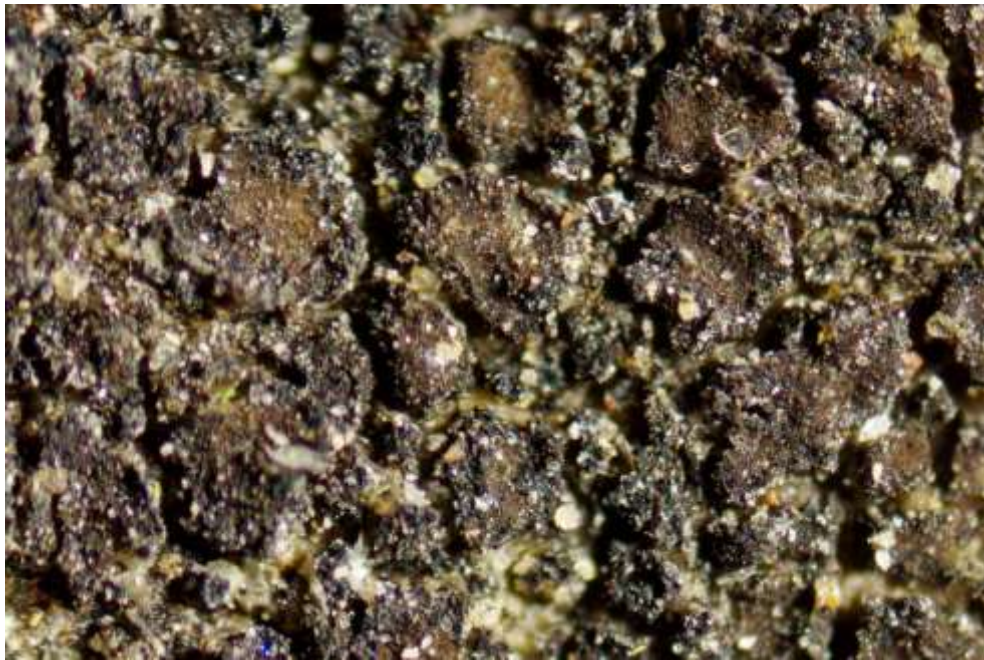
Le osservazioni stereoscopiche del materiale in studio evidenziano che si tratta di biodeteriogeni riconducibili a un lichene. Si tratta di un lichene il cui fungo è in simbiosi con un cianobatterio. Il tallo è crostoso, composto di cuscinetti a superficie granuloso-coralloide, separati da fessure più o meno larghe. Gli apotecii sono neri, biatorini e convessi. Sulla base delle caratteristiche morfologiche si desume che si tratta di una *Placynthium nigrum* (Huds.). Si instaura sia su supporti calcarei che silicei e tollera una moderata eutrofizzazione.

Foto n. 3. Foto stereomicroscopica del *Placynthium nigrum* dove si può osservare la caratteristica forma del tallo areolato-fessurato. Luce riflessa, 40 X

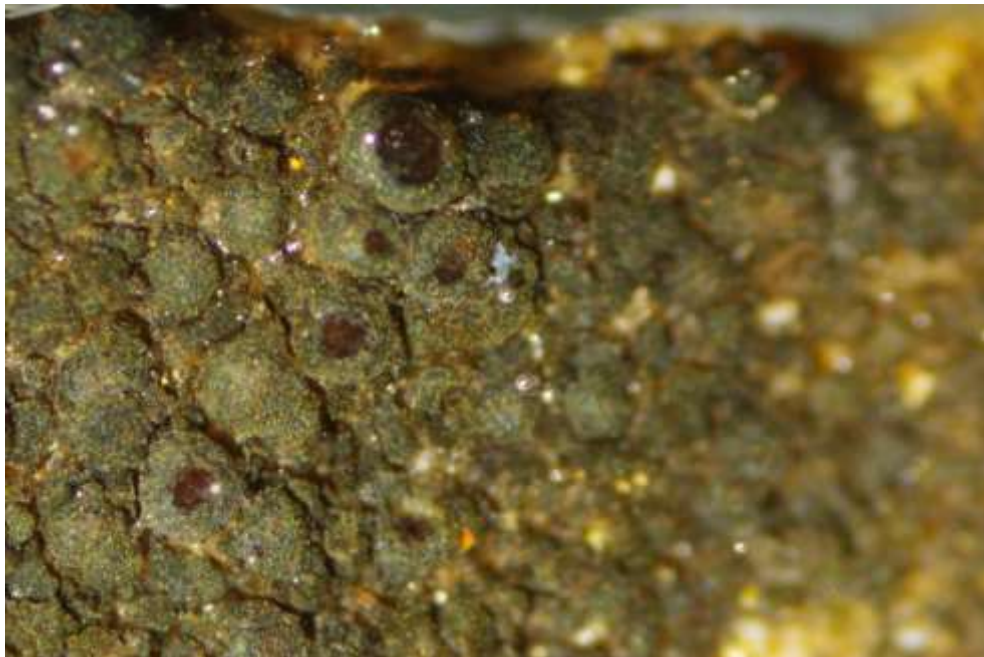
Foto n. 5. la foto riprende alcuni apoteci di tipo biatorino. Luce riflessa, 40 X

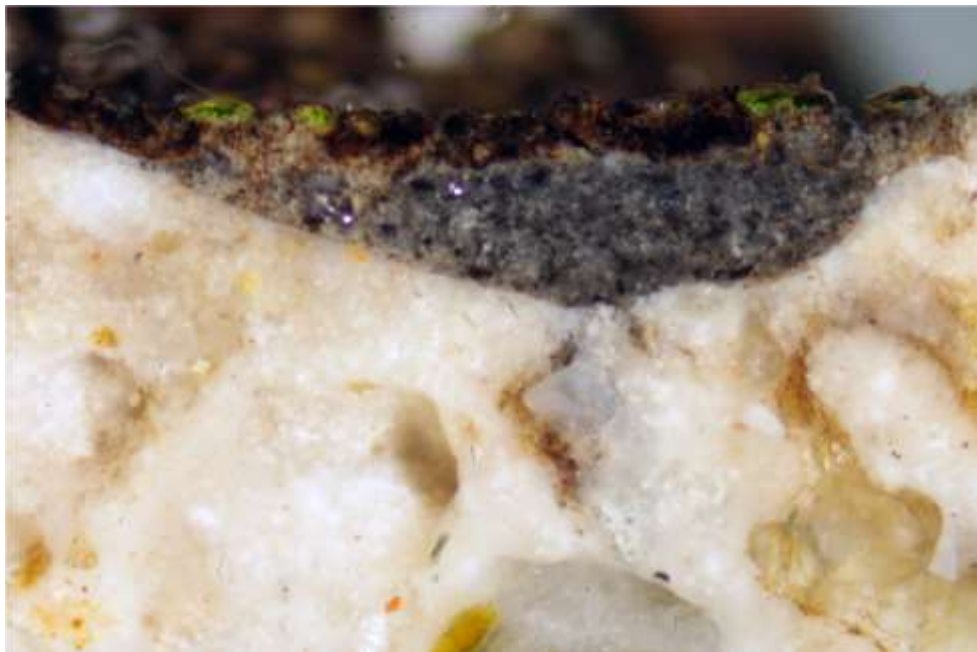
Foto n. 12. La foto evidenzia l'irregolare strato superficiale di crosta nera che ricopre l'intonaco e la formazione di licheni superficiale. Sezione Lucida, Luce riflessa, 40 X, N//

natura silicatica ricche in ossidi di ferro. Nel caso del campione DNS 1 la crosta nera è in gran parte ricoperta dalla patina biologica superficiale.

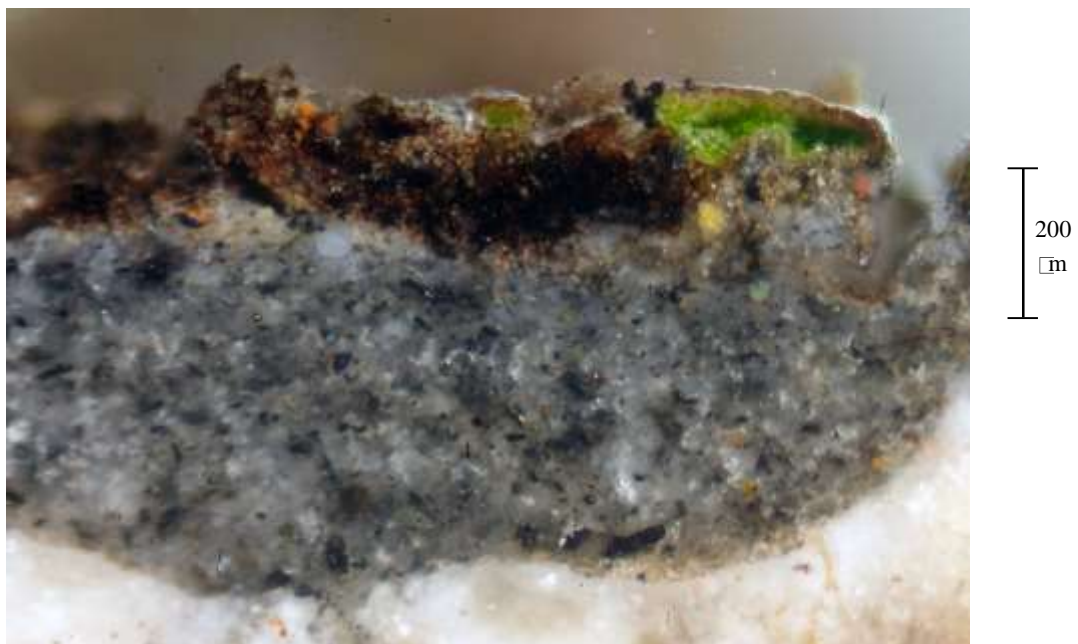
Foto n. 13. Dettaglio ingrandito del medesimo provino. Luce riflessa, 100 X, N//

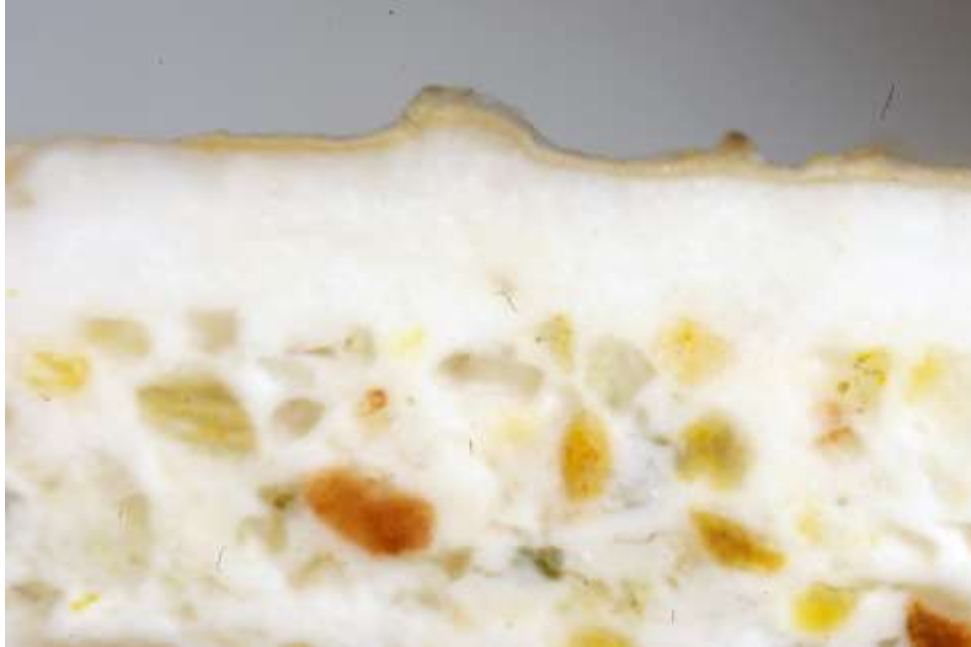
Foto n. 19. Sezione lucida del campione in cui si possono osservare le stesure che caratterizzano il frammento in studio. Luce riflessa, 40 X, N//

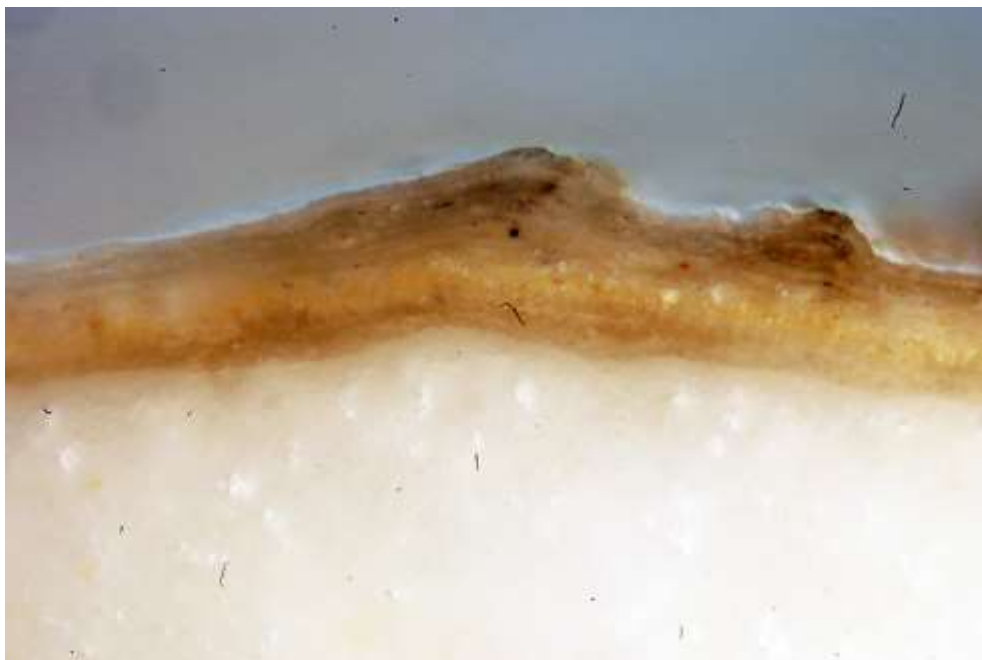
Foto n. 21. Ulteriore ingrandimento degli strati superficiali. Luce riflessa 200 X, N//

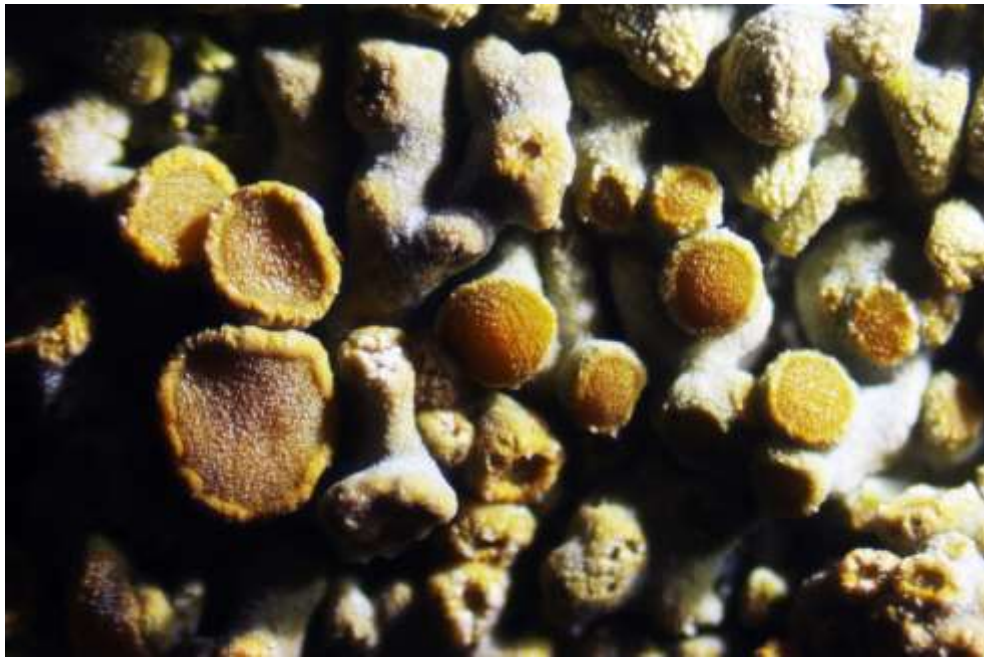
Foto n. 26. Foto stereomicroscopica di *Caloplaca Flavescens* dove si può osservare la caratteristica forma degli apotecii. Luce riflessa, 40 X

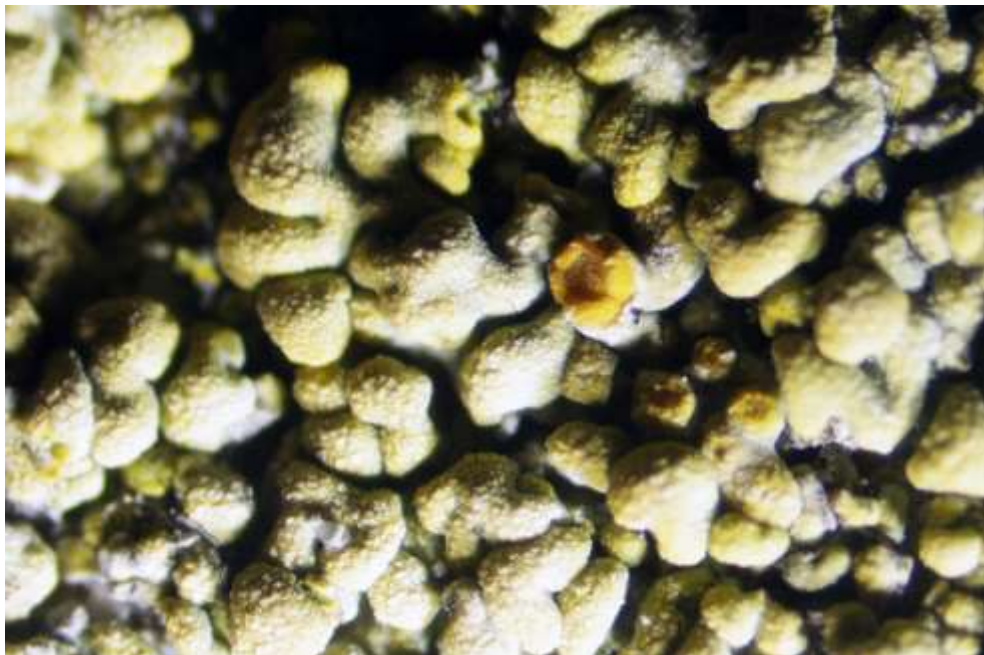
Foto n. 27. Talli areolati lobati al margine. Luce riflessa, 40 X

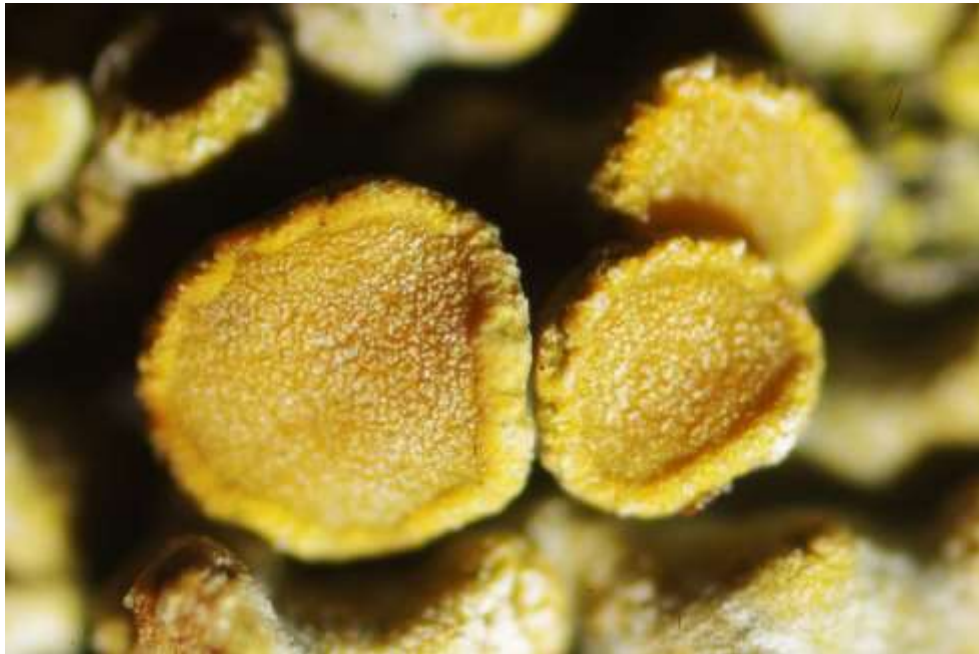
Foto n. 28. Particolare ingrandito degli apoteci di tonalità gialloaranciata. Luce riflessa, 100 X

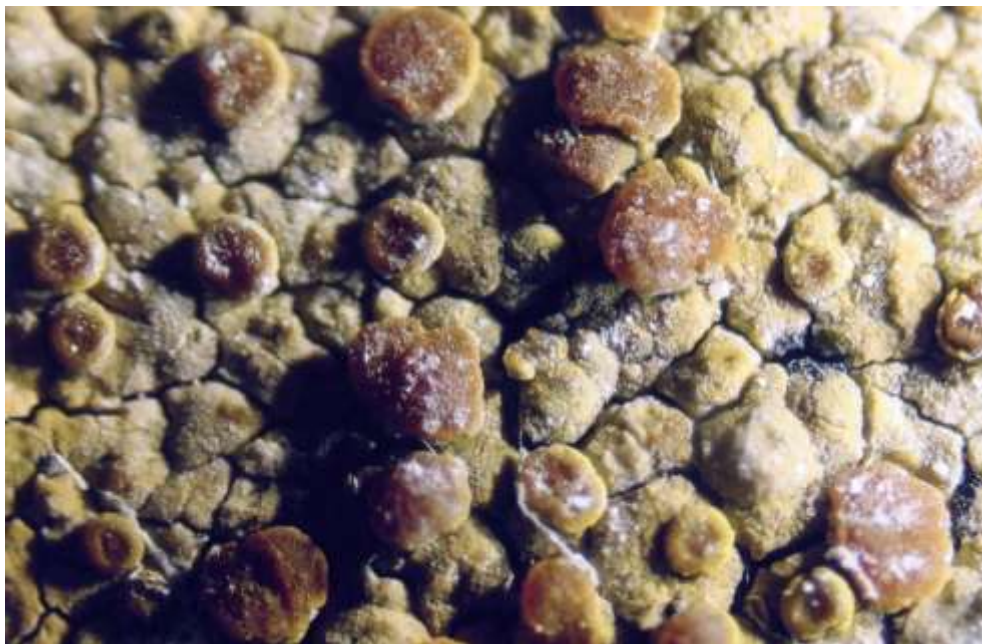
Si tratta di un lichene di tipo crostoso caratterizzato da un tallo placodiomorfo. Al centro si osservano talli areolati, lobati al margine, con lobi contigui, arrotondati all'estremità. Si osservano rari apoteci di colore giallo-aranciato con margini sorediati. Dalle caratteristiche microscopiche si desume che si tratta di *Caloplaca citrina*. Questo tipo di lichene si sviluppa su manufatti litici calcarei bagnati dalla pioggia e piuttosto eutrofizzati.

Foto n. 33. Foto stereomicroscopica di *Caloplaca citrina* dove si può osservare la caratteristica forma degli apoteci. Di colore aranciato. Luce riflessa, 40 X

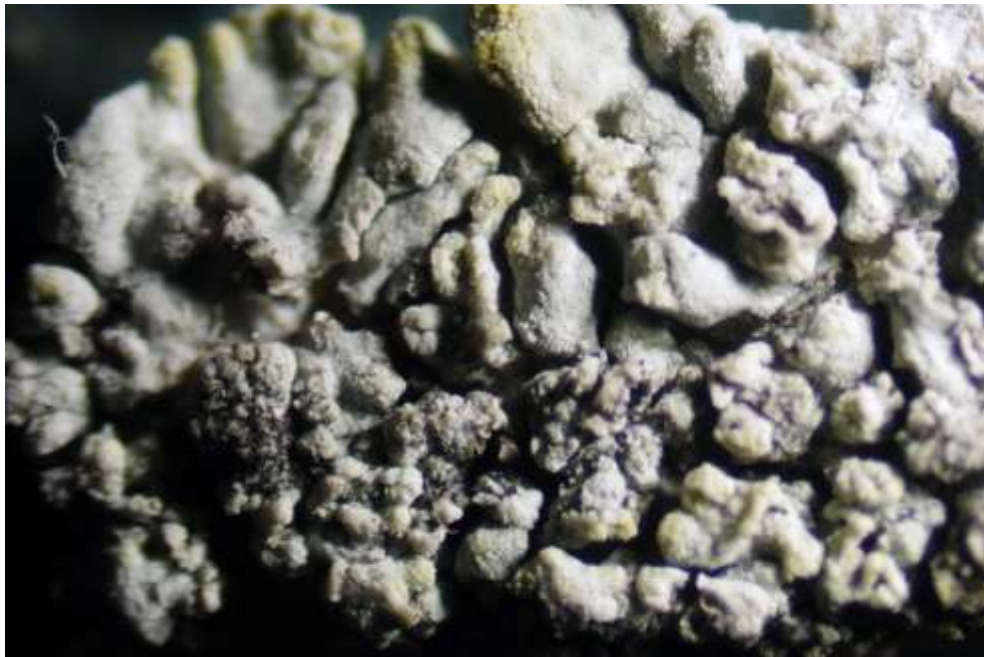
Foto n. 34. Talli areolati lobati al margine. Luce riflessa, 20 X

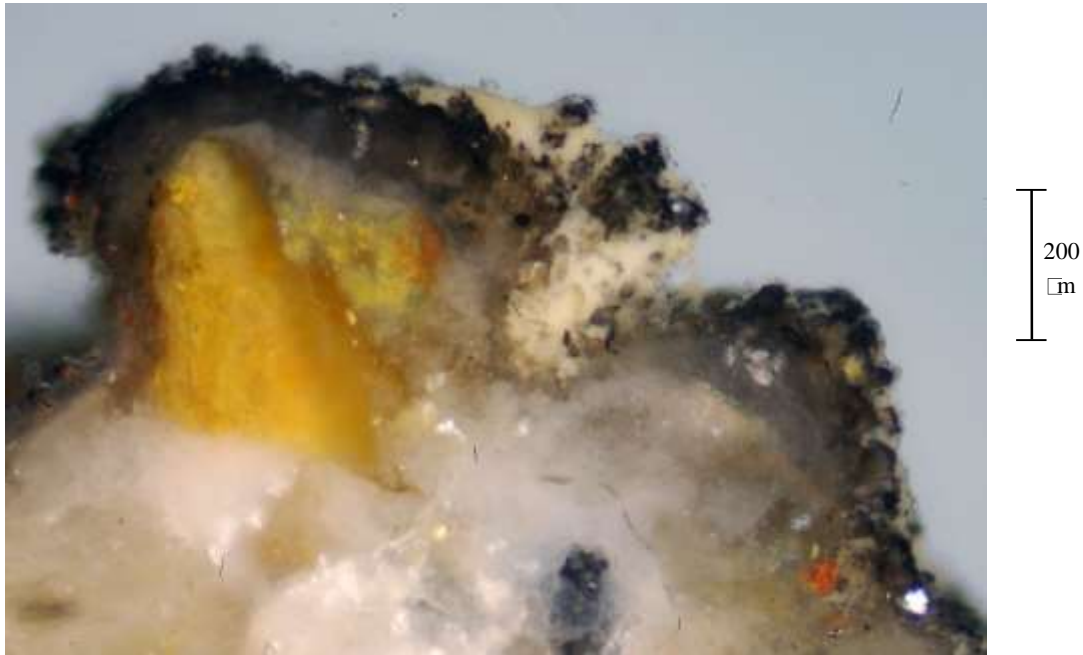
irregolare strato di "crosta nera" superficiale costituita da un miscuglio di

Foto n. 38. La foto riprende l’irregolare crosta nera superficiale a base di gesso, particelle carboniose e ossidi di ferro. Sezione Lucida, Luce riflessa, 100 X, N//

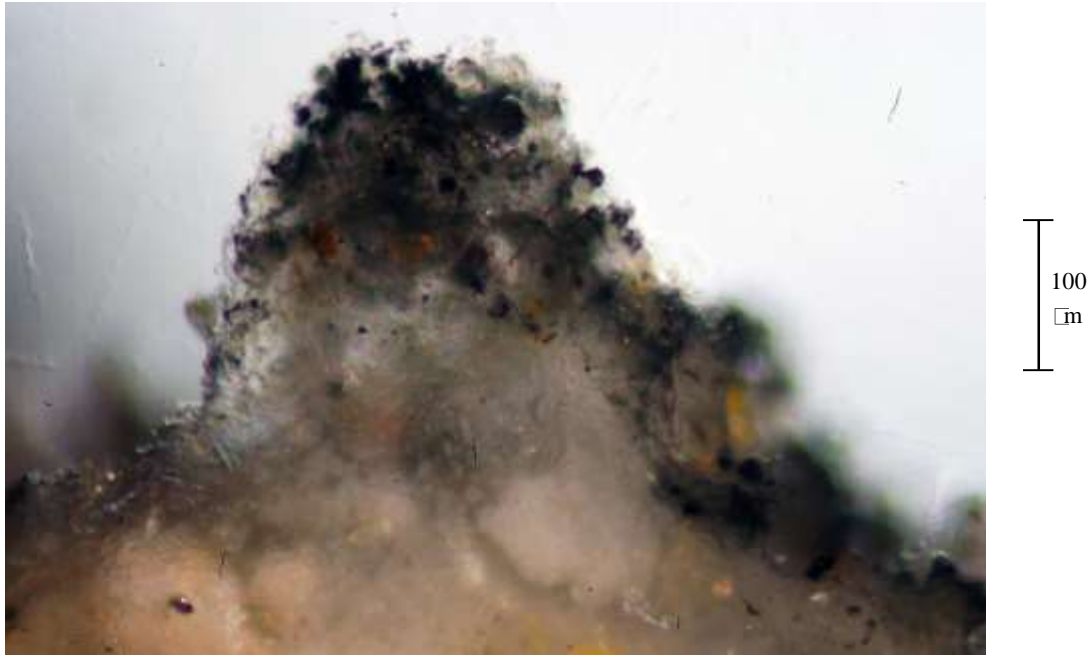
Foto n. 39. Particolare ingrandito per cui si possono apprezzare molto bene le caratteristiche morfologiche e cromatiche della crosta nera. Sezione Lucida, Luce riflessa, 200 X, N//

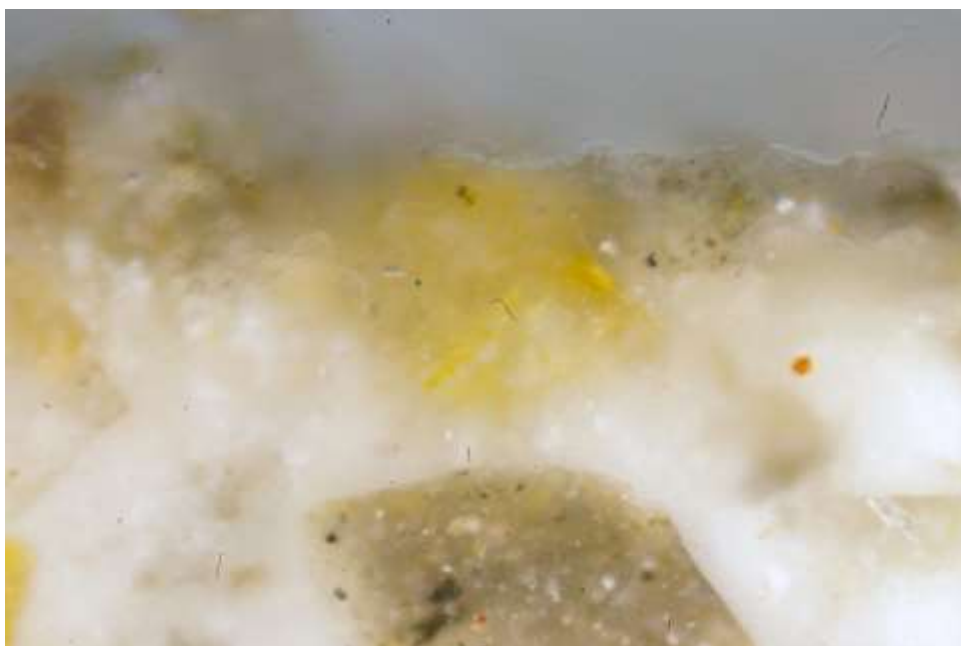
Foto n. 42. La foto riprende una zona superficiale dove la matrice carbonatica, fortemente solforata, presenta una concentrazione di ossidi di ferro idrati provenienti in seguito a migrazione da una zona di intonaco più profonda. Sezione Lucida, Luce riflessa, 100 X, N//

L'osservazione microscopica del campione in studio non evidenzia una sequenza stratigrafica vera e propria. Il prelievo, infatti, è costituito dall'intonaco a base di calce aerea e sabbia arenacea di natura prevalentemente silicatica e da una zona superficiale del tutto simile a quella sottostante caratterizzata da una tonalità leggermente giallognola. Tale colorazione non è da attribuire sicuramente all'applicazione di qualsivoglia finitura bensì si tratta di una fine dispersione di ossidi di ferro variamente idratati derivanti da processi di idrolisi di alcuni minerali e ossidi che costituiscono gli aggregati utilizzati per la confezione dell'intonaco. Si tratterebbe quindi dell'azione nel tempo delle acque meteoriche che hanno innescato fenomeni di idrolisi, dissoluzione e conseguente migrazione della frazione argillosa e degli ossidi di ferro verso la superficie dove si sono concentrati generando il peculiare effetto cromatico. L'analisi spettrofotometrica all'infrarosso ha inoltre confermato che la frazione carbonatica superficiale ha subito un processo di solfatazione con formazione di gesso secondario. Inoltre la superficie presenta piccole concentrazioni di ossalato di calcio che potrebbe far ipotizzare all'utilizzo di protettivi proteici ormai completamente degradati.

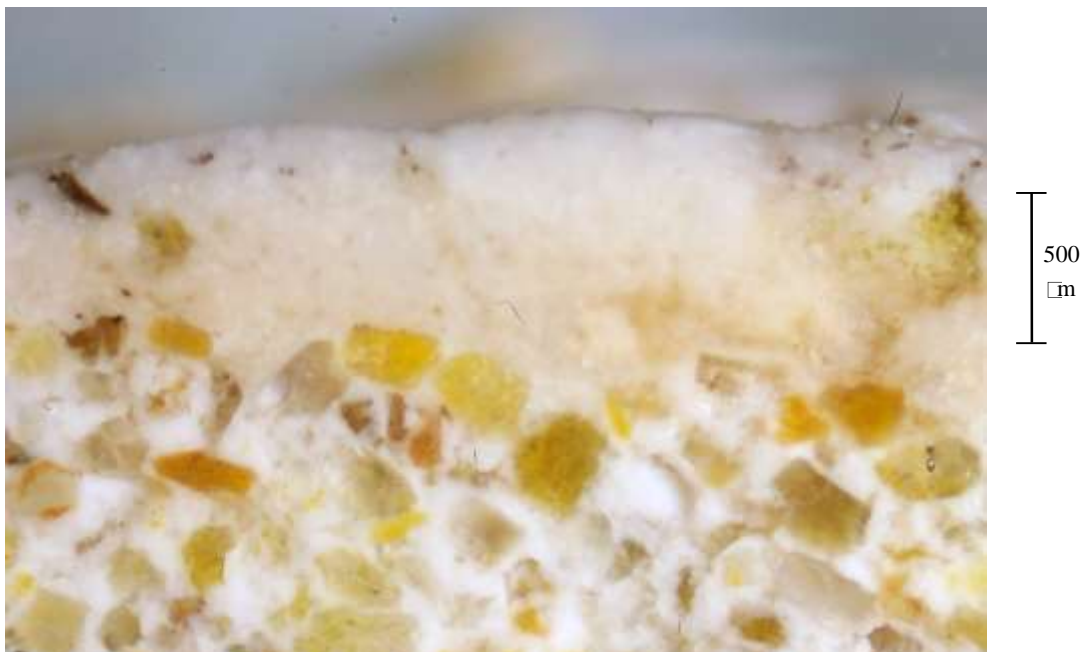
Foto n. 47. La foto riprende la scialbatura superficiale a base di sola calce carbonatata. Sezione Lucida, Luce riflessa, 40 X, N//

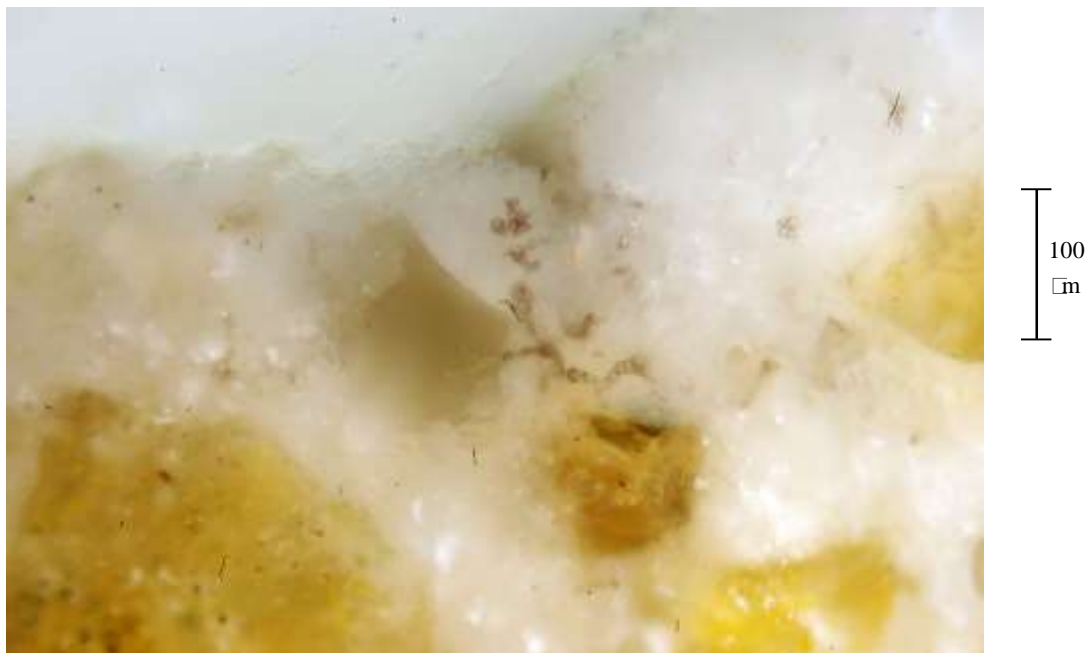
Foto n. 48. Particolare ingrandito dove si osservano alcune colonie brunastre attribuibili a muffe. Sezione Lucida, Luce riflessa, 200 X, N//

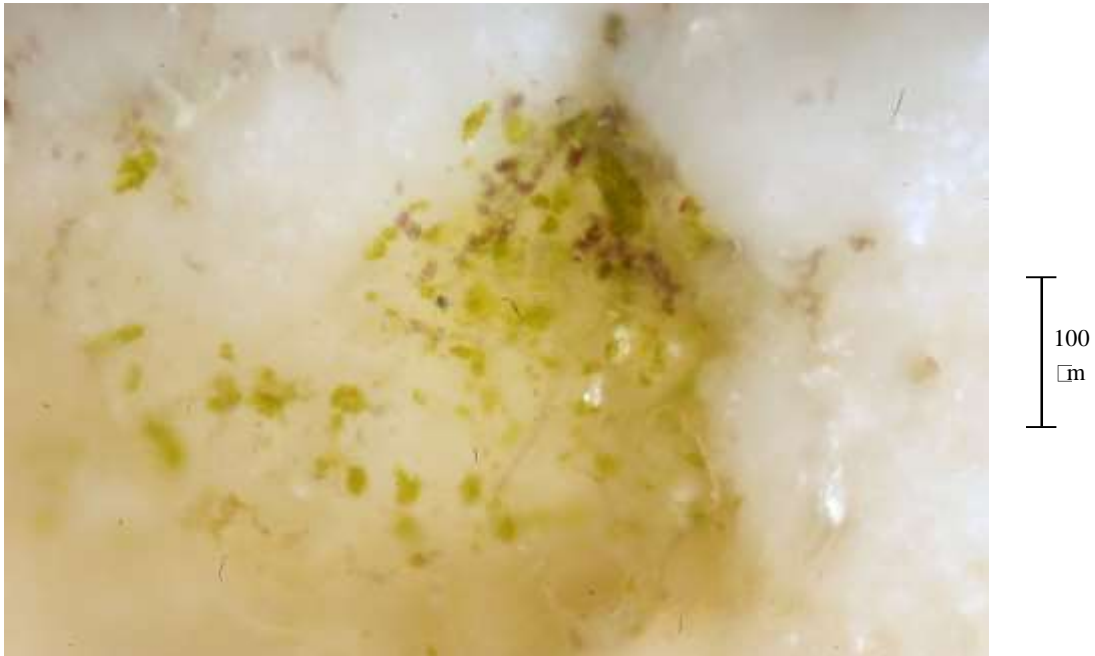
Foto n. 49. La foto mostra le colonie delle alghe verdi. Sezione Lucida, Luce riflessa, 200 X, N//

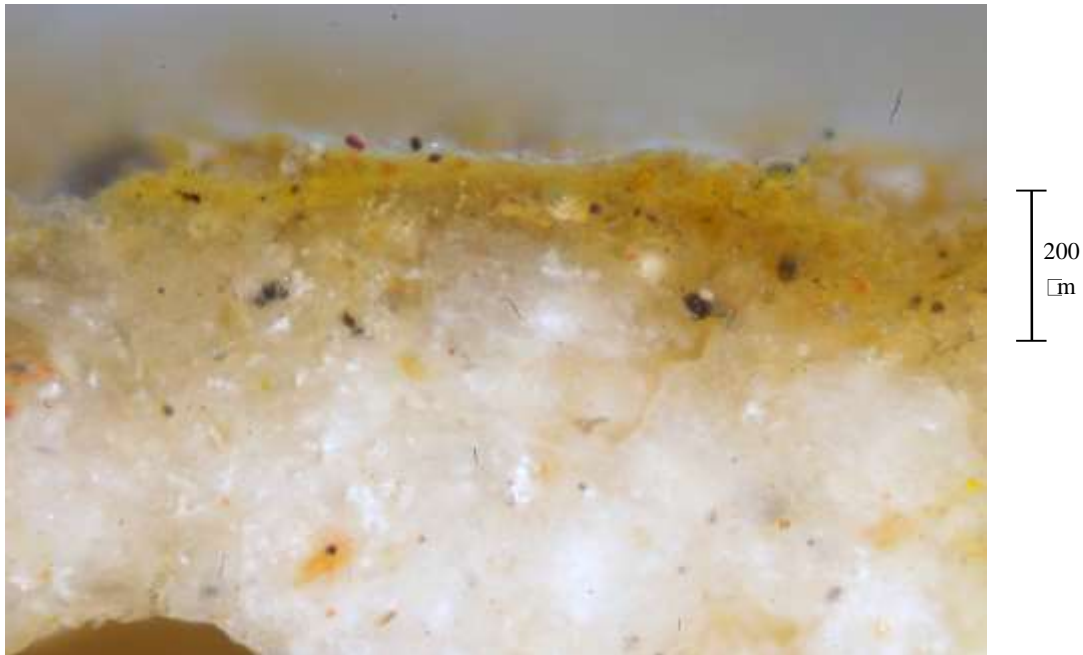
Foto n. 54. La foto riprende l'irregolare strato pittorico superficiale a base di pigmenti ocracei. Sezione Lucida, Luce riflessa, 100 X, N//

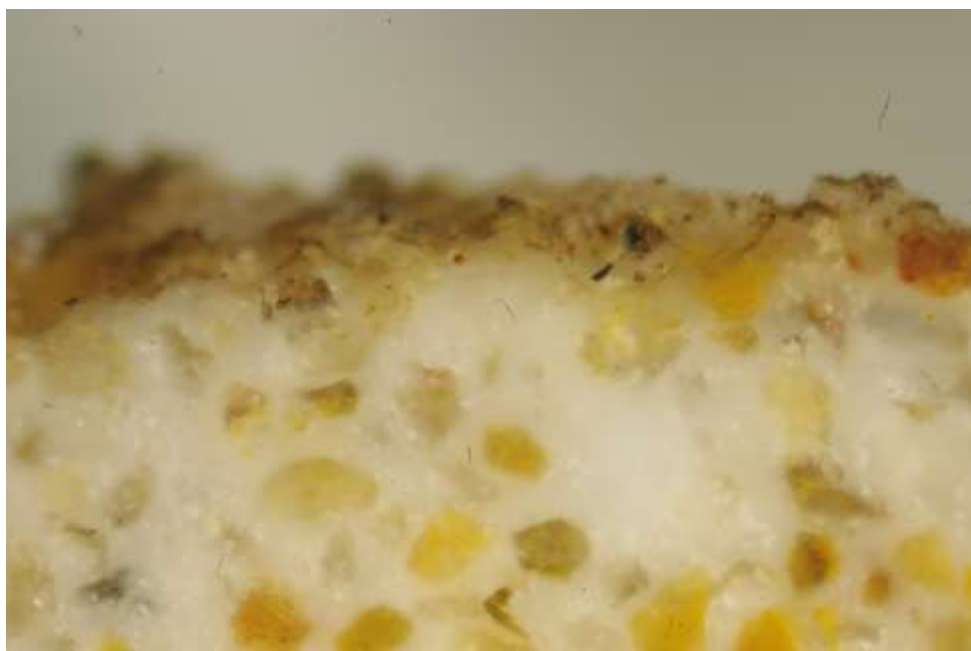
Foto n. 61. La foto riprende una zona superficiale dove la matrice carbonatica, fortemente solforata, presenta una concentrazione di ossidi di ferro idrati provenienti in seguito a migrazione da una zona di intonaco più profonda. Sezione Lucida, Luce riflessa, 40 X, N//

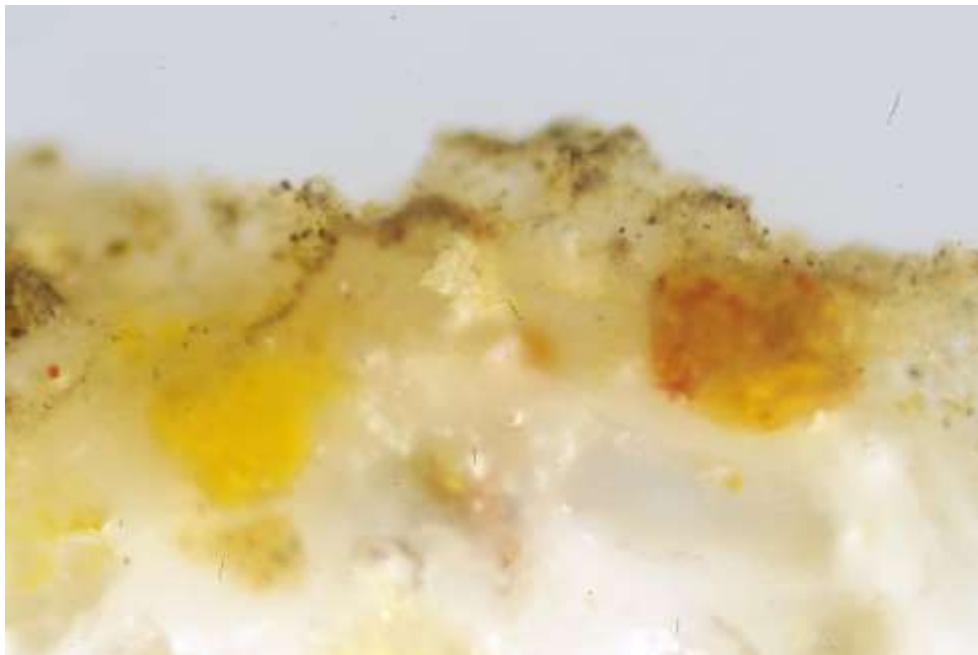
Foto n. 62. Dettaglio ingrandito della zona superficiale dove sono ben visibili le concentrazioni degli ossidi di ferro idrati (di tipo limonitico). Sezione Lucida, Luce riflessa, 100 X, N//
