MINISTERO DEI BENI E DELLE ATTIVITA' CULTURALI E DEL TURISMO

POLO MUSEALE REGIONALE DELLA LOMBARDIA

PALAZZO BESTA - TEGLIO (SO)
PROGETTO PER IL SUPERAMENTO DELLE BARRIERE ARCHITETTONICHE
I LOTTO: PERCORSI ESTERNI NEL GIARDINO
(LATI SUD, OVEST E NORD)
DOCUMENTAZIONE GRAFICA

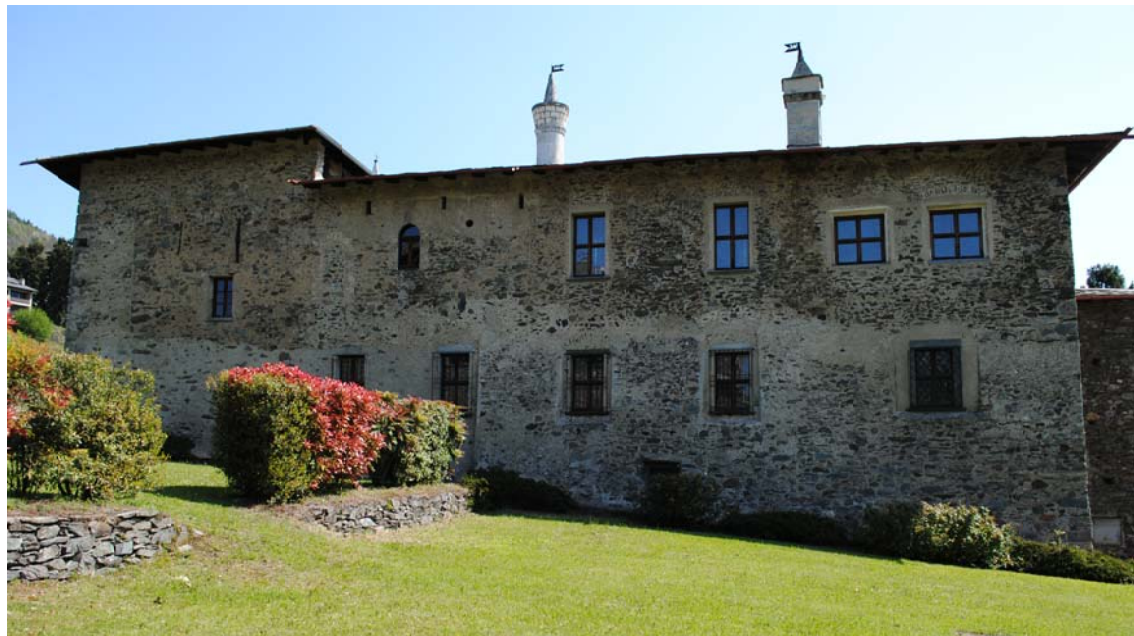
1. Prospetto ovest

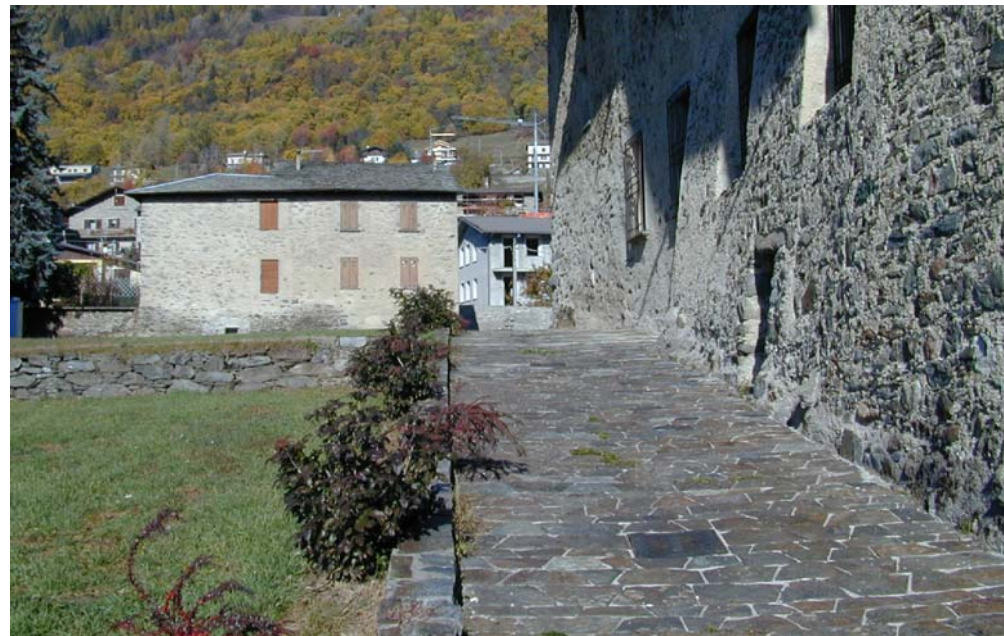
2. Percorso lato ovest

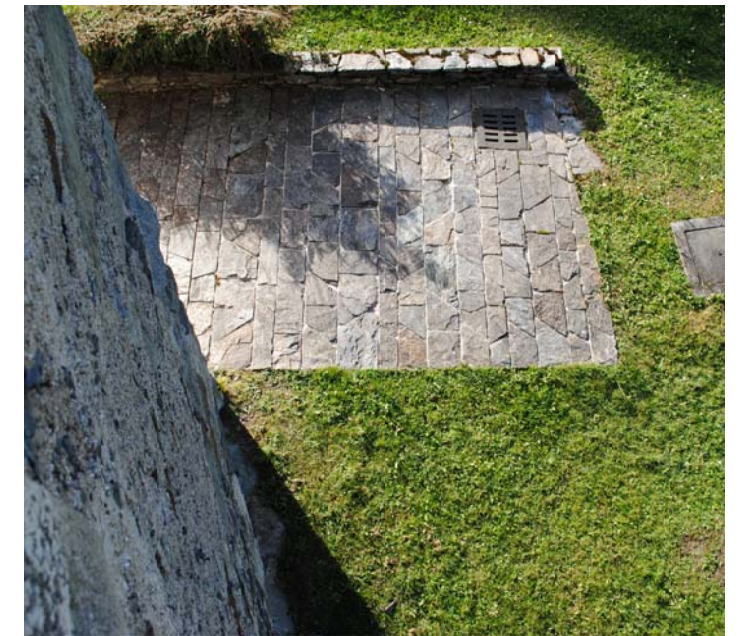
3. Dettaglio pavimentazione lato ovest

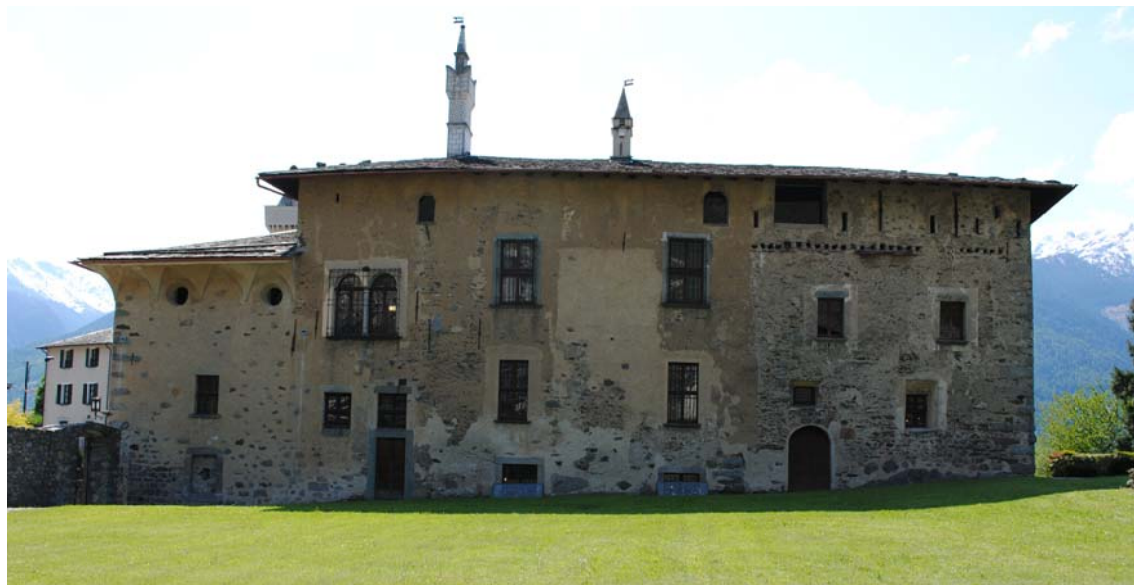
4. Prospetto nord

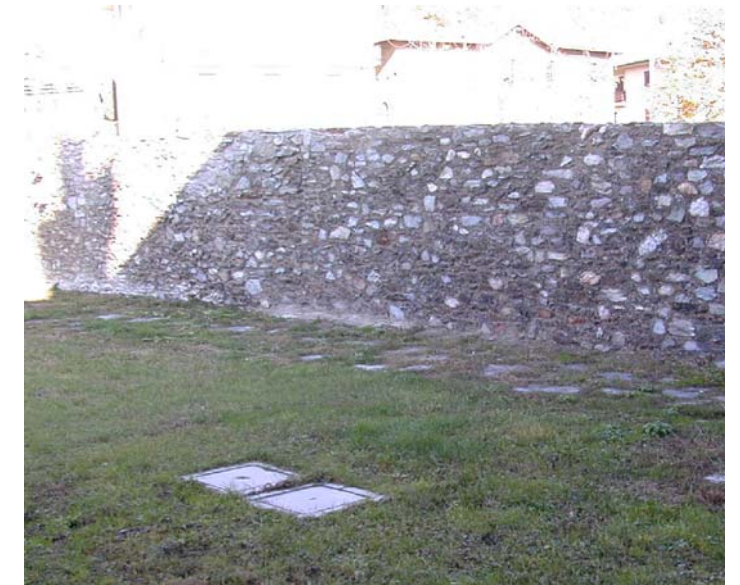
6. Dettaglio pavimentazione di fronte alla foresteria

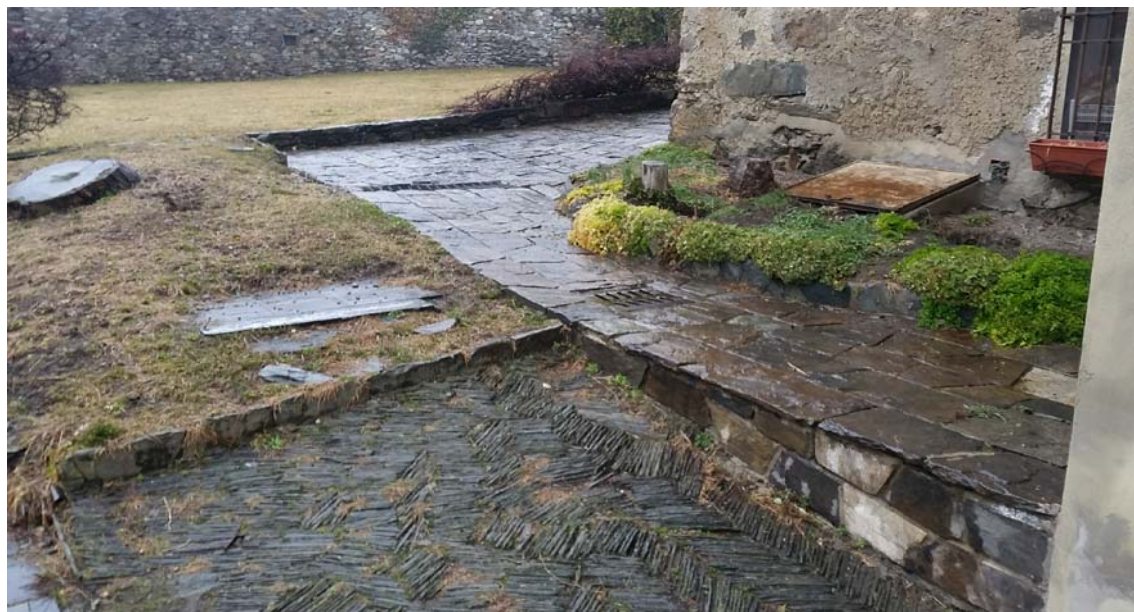
7. Particolare percorsi angolo sud-ovest

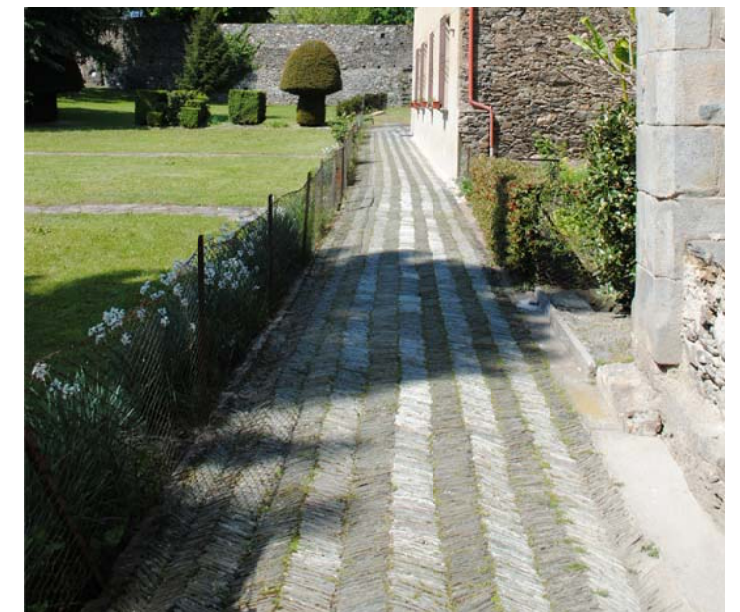
9. Dettaglio pavimentazione lato sud
