MINISTERO PER I BENI E LE ATTIVITÀ CULTURALI
SOPRINTENDENZA PER I BENI ARCHEOLOGICI DELLA LOMBARDIA

La villa romana di Desenzano

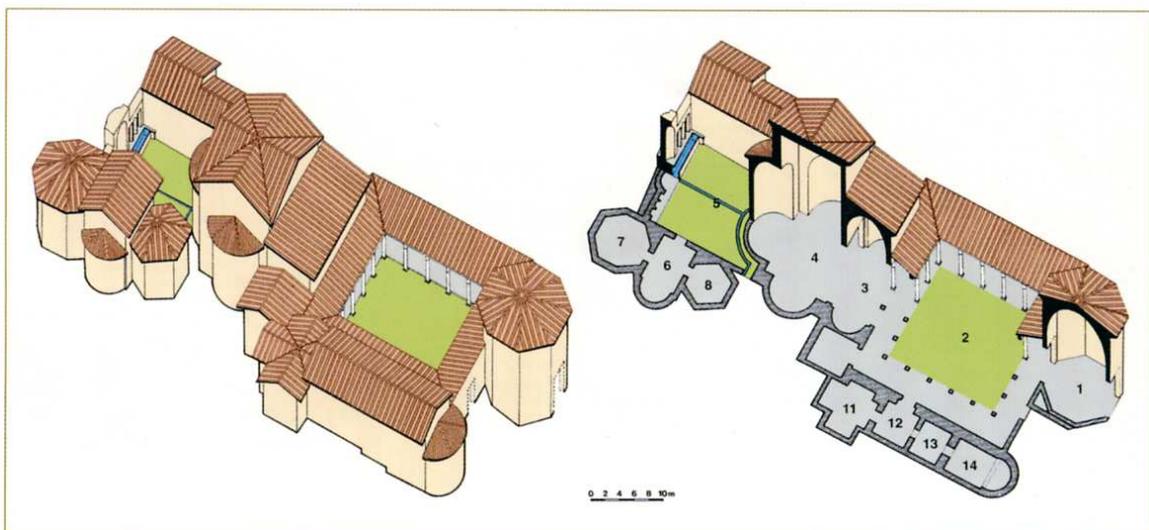
Ipotesi di ricostruzione del Settore A

Il settore di rappresentanza A della villa tardoantica è organizzato lungo un fastoso percorso assiale, che, partendo dal vestibolo ottagonale 1, aperto a E verso il lago, attraversava il peristilio 2 e l'atrio a forcipe 3 e si concludeva nel sontuoso *triclinium* a tre absidi 4 (*trichora*). La sequenza dei vani di rappresentanza è affiancata da una serie di ambienti, riscaldati per mezzo di *hypocausta* 11,

Nella ristrutturazione della villa nel IV sec. d.C., le due grandi sale 3 e 4, a perimetro mistilineo, sono state evidentemente inserite all'interno della precedente struttura ortogonale. L'atrio a forcipe 3, decorato nelle due absidi con un motivo a squame bipartite (se ne conserva un'ampia porzione nell'abside S), è occupato nel vano rettangolare da un mosaico diviso in quattro riquadri, due orientati verso il peristilio e due verso la *trichora*, in modo da assecondare il percorso sia in entrata che in uscita.

Dal vano 3 si accede (in origine probabilmente attraverso un diaframma colonnato, a cui doveva appartenere la colonna scanalata qui rinvenuta) alla *trichora* 4, certamente un grande *triclinium*, espressione del ruolo cerimoniale e quasi spettacolare che il convito aveva assunto nel costume dei privati *possessores*, con la consueta pronta emulazione della vita di corte. Anche qui la decorazione delle absidi è geometrica (in quella S si vede un frammento
